**CENTRO FEDERAL DE EDUCAÇÃO TECNOLÓGICA CELSO SUCKOW DA  
FONSECA**

**ACIDENTES COM ELEVADORES: CONFORMIDADE  
NORMATIVA E CONFIABILIDADE**

**TRABALHO DE CONCLUSÃO DE CURSO**

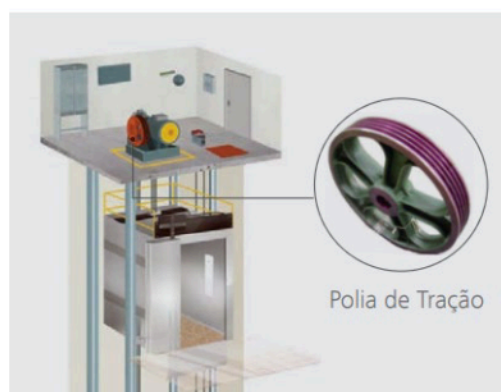
**Figura 6: Princípio operacional MRL (elevador sem casa de máquinas)**

O Sistema de Tração é responsável pela movimentação da cabina os elevadores de tração, envolvendo um motor que aciona uma polia, que, por sua vez, movimenta os cabos de aço conectados à cabina e ao contrapeso. Seus principais componentes são: o Motor de Tração que faz a rotação da polia movimentar a cabina, a Polia que se trata de uma “roda” sobre a qual o cabo de tração faz suas rotações, os Cabos de Aço ou Cabo de Tração tratado a seguir e o Contrapeso, cuja função e descrição já foram tratadas anteriormente neste estudo. A Figura 6 mostra, de forma ilustrativa, uma polia.

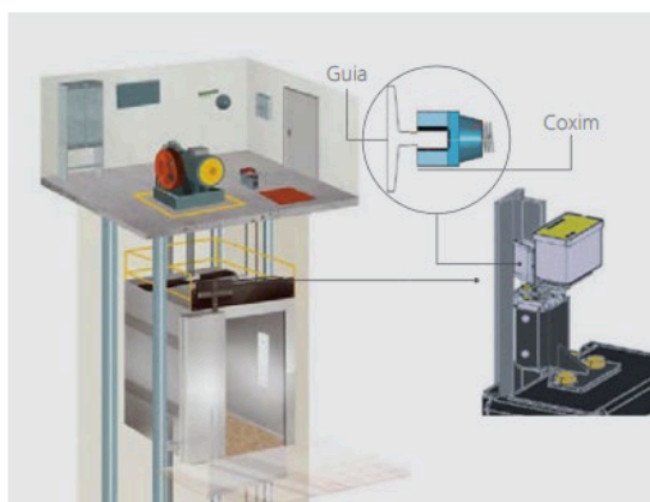
**Figura 11: Guia do elevador e coxim**

A Figura 11 mostra, de forma ilustrativa, uma guia e um coxim. Os coxins têm como função fazer uma interface entre a cabina e as guias, sendo instalados nas armações da cabina e do contrapeso.
